# BELZONA ETANCHE LES BASSINS EN BETON D'UNE TOUR DE REFROIDISSEMENT

ID: 4966

Application: *Échangeurs de chaleur*

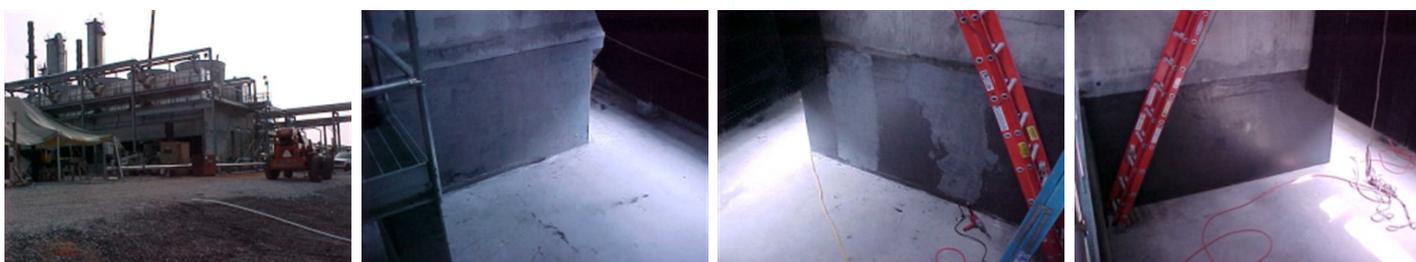
*Des fissures dans le béton ont entraîné des fuites d'eau dans l'environnement.*

\* 1. Vue générale de la tour de refroidissement. 2. Murs réparés à l'aide de Belzona 4111. 3. Première couche de Belzona 5811 en cours d'application. 4. Dernière couche de Belzona 5811 appliquée, ,

L'application a été réalisée selon les Procédures Belzona HEX-6 et 7. Le béton a tout d'abord été sablé, les fissures ont été scellées à l'aide du Belzona 4111, puis revêtues avec un système Belzona 5811 renforcé. Le bassin a ensuite été revêtu dans sa totalité avec du Belzona 5811.
