COLMATAGE DE FUITE EN URGENCE AVEC BELZONA: 3H PLUS TARD, C'EST FINI!

ID: 4969

Application: *Réservoirs et zones de confinement de produits chimiques*

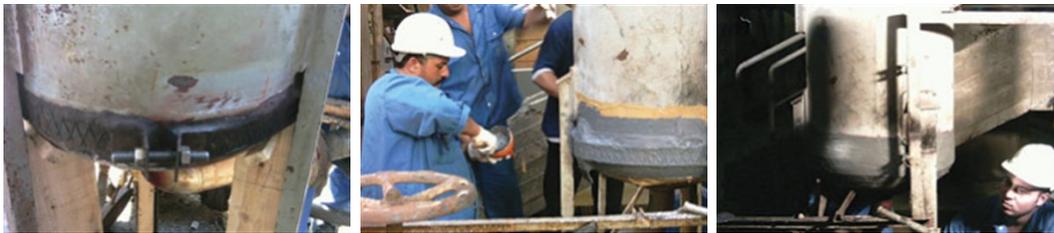
Descriptions des photographies

Corrosion de la cuve à l'origine d'une fuite.

* 1. Belzona 1291 utilisé avec des colliers de fixation métalliques pour arrêter la fuite. 2. Belzona 1111 et Belzona 9341 (Reinforcement Tape) appliqués pour renforcer la réparation. 3. Réparation terminée en 3 heures.

Le Belzona 1291 fut, dans un premier temps, utilisé avec des colliers de fixation métalliques afin d'arrêter la fuite avant l'application du Belzona 1111 et du Belzona 9341 (Reinforcement Tape), pour terminer l'application. La réparation se termina rapidement, sans danger et travail à chaud ce qui permit d'éviter un arrêt important de l'usine.
