# Ремонт вакуумного насоса NESH

ID: 4974

Заявление: CEP-Centrifugal Pumps

Местоположение Светогорск, Россия

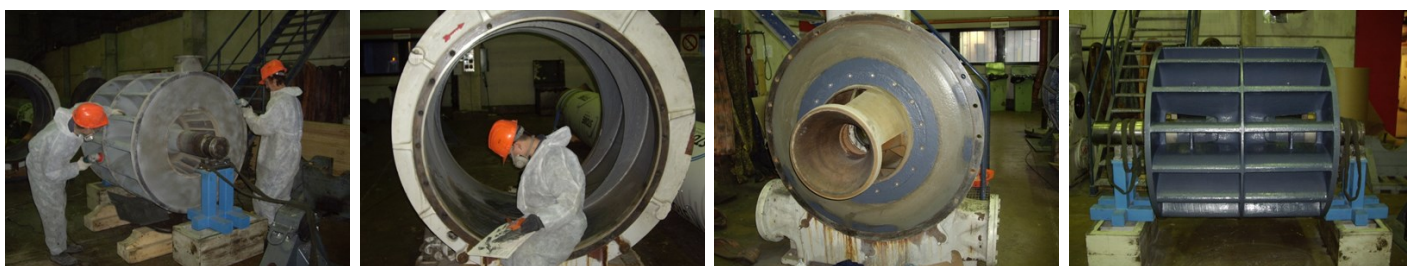
## Описание фотографий

В ходе эксплуатации произошла выработка металла в корпусе и на рабочем колесе и боковинах насоса. Причина – эрозионно-коррозионные разрушения от воздействия перекачиваемой среды. Производительность резко упала.

\* 1. Подготовка поверхности рабочего колеса для ремонта. 2. Ремонт дефектов корпуса. 3. Приблизненный вид после восстановления боковины. 4. Общий вид нанесенной на рабочее колесо и корпус защитной системы Belzona. Ремонт полностью завершен. ,

Насос был демонтирован и отремонтирован в цеху установки. Поверхность была обработана до SA 2,5 (75 микрон, "белый металл") инновационной ударно-угловой шлифмашинкой MontiPower (исключила необходимость абразивоструения, однако добились необходимого качества ремонтируемой поверхности). После чего восстановили геометрию узлов насоса и защитили узкоспециализированной укрывной системой Belzona в 2 слоя.
