BELZONA® REPARA UN NEUMÁTICO DE UN CAMIÓN VOLTEO

ID: 4980

Neumático de un camión volteo

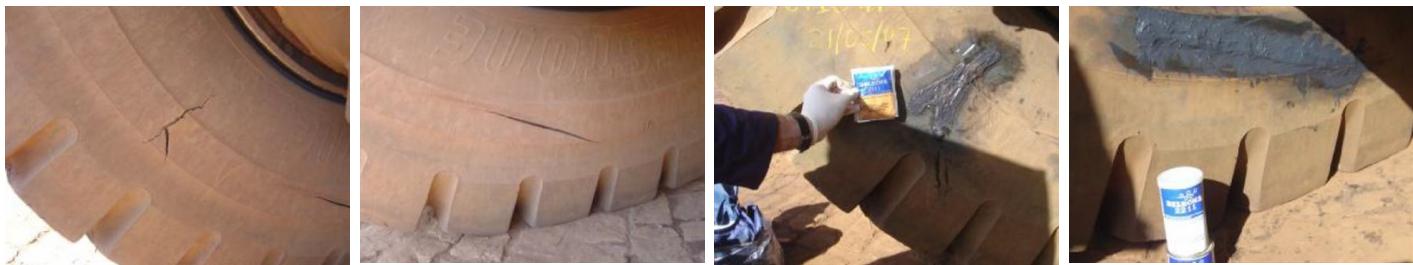
Descripciones de fotografías

Uno de los neumáticos de un camión volteo tenía dos cortes laterales que llegaron a la malla de metal y pudieron haber sido causados por el impacto de piedras durante el movimiento. Era necesario reparar la zona afectada para evitar que el corte se hiciera más grande y que el neumático se volviera inútil antes de su vida útil. Los cortes laterales midieron 130 mm y 500 mm de longitud y de 40 y 60 mm de profundidad.

- * Uno de los cortes en el lado del neumático ,
- * El otro corte en el lado del neumático ,
- * Aplicación de Belzona 2311 ,
- * Aplicación de Belzona 2211 ,

Aplicación se llevó a cabo de acuerdo al folleto de Sistema Belzona Know-How SHM-9. El corte lateral se abrió y toda la goma suelta fue eliminada hasta alcanzar los forros interiores, sin aumentar el problema. Despues de la escarificación de la goma, limpieza del corte y aplicación de Belzona 2911, se realizaron dos reparaciones: la primera con la aplicación de Belzona 2311 y la segunda con la aplicación de Belzona 2211.

La reparación de Belzona permanecía pegada y con un rendimiento excelente por más de 60 días (más de 1,500 horas), lo que requería el cliente.
