# Решена проблема защиты и ремонта винта

ID: 4981

Промышленн Marine

Заявление: SOS-Ships and Offshore  
Structures

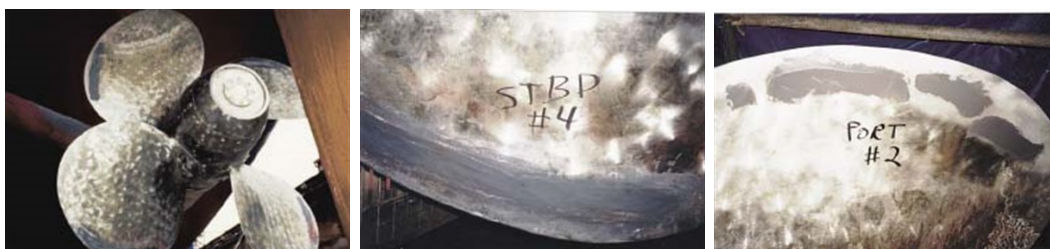
Оба винта круизного судна имели кавитационные разрушения на лопастях

\* 1. Винт судна после пескоструйной обработки 2. Винт после ремонта с Belzona 1311 Ceramic R-Metal 3. Второй винт после ремонта с Belzona 1311 Ceramic R-Metal ,

Ремонт был произведен в соответствии с методикой SOS-1

Ремонт разрешен Регистром Ллойда и Русским Регистром Морского Судоходства
