# С помощью Belzona восстановили и защитили насос и увеличили КПД.

ID: 4982

Заявление: CEP-Centrifugal Pumps

Субстрат: Чугунный корпус и бронзовая крыльчатка

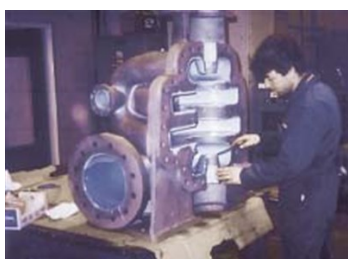
Низкая производительность насоса заставляла использовать дополнительный насос в паре с основным для достижения необходимого уровня давления в системе.

\* 1. Вид деформированного насоса. 2. График показывает улучшение производительности. 3. Фото защищенного насоса. ,

Ремонт производился в соответствии с методикой Belzona PIP

После обработки экономия энергии составила около 2 млн. руб. в год. Более того, была увеличена производительность насоса и обеспечена долговременная защита насоса.
