Решена проблема ремонта и защиты охладителя.

ID: 4984

Ремонт промежуточного охладителя на буксире

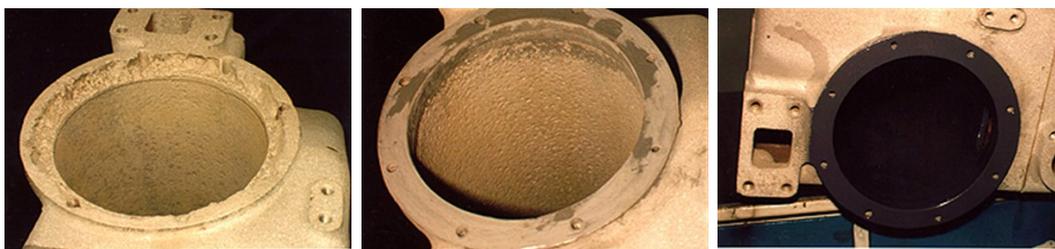
Описание фотографий

Эрозионно-коррозионное разрушение опорной поверхности фланца

* 1. Степень разрушения. 2. Восстановление геометрии с помощью Belzona 1111. 3. Защита с помощью Belzona 1321. ,

Ремонт был произведен в соответствии с Системными Листовками FBC-2 и FBC-5

Фланец полностью восстановлен и защищен за часы и без надобности в сварке
