Решена проблема ремонта и защиты насоса

ID: 4986

Заявление: CEP-Centrifugal Pumps

Ремонт дренажного насоса

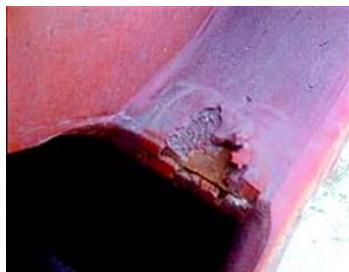
Аbrasивный износ из-за попадания больших корней и камней привел к поломке водореза и разрушению резинового защитного покрытия

* 1. Повреждение 2. Ремонт 3. Дренажный насос готов к эксплуатации ,
