# BELZONA REPARA LA BASE DE UNA TRITURADORA

ID: 4987

**Industria:** Minería y canteras  
**Solicitud:** Áreas problemáticas del piso  
**Sustrato:** Hormigón reforzado con barras de acero  
**Productos:** \* Belzona 4111 (Magma-Quartz) ,  
\* Belzona 4151 (Magma-Quartz Resin) ,

**Ubicación del cliente:** Mina, BA, Brasil  
**Fecha de aplicación:** Enero 2006

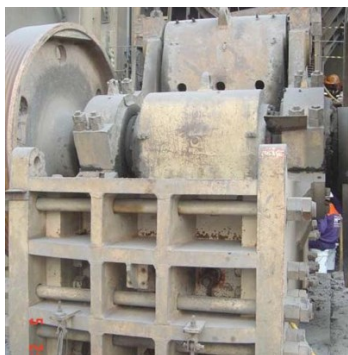
Con el tiempo, la vibración de la máquina de 100 toneladas provocó la rotura de dos tornillos de fijación de la base de hormigón. El equipo se inclinó y algunas partes del hormigón ya tenían la estructura metálica expuesta, provocando su oxidación. Era necesario restablecer la superficie con un producto de reparación de hormigón con una excelente resistencia mecánica.

\* Vista general de la trituradora La base de la trituradora con estructura metálica expuesta Aplicación de Belzona 4111 La base de la trituradora reparada con la tecnología de Belzona ,

Aplicación se llevó a cabo de acuerdo al folleto de Sistema Belzona Know-How FPA-1. La superficie fue preparada por granallado y un cepillo de alambre. Después de eso, el acondicionador de Belzona 4911 fue aplicado sobre el hormigón y Belzona 4111 fue aplicado para rellenar las áreas dañadas y reconstruir la esquina de la base.
