BELZONA APLICA UN REVESTIMIENTO ANTIABRASIVO SOBRE MUÑÓN DE MOLINO

ID: 4990

Industria: Minería y canteras

Ubicación del cliente: Mina, ES, Brasil

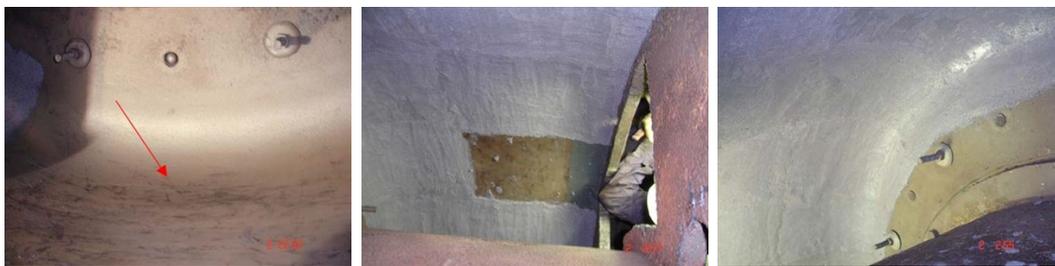
Descripciones de fotografías

Mineral (100% sólido), en contacto con el muñón, combinado con la humedad y temperatura ambiente, genera la corrosión y la abrasión. La aplicación de un producto era necesaria para proteger la superficie desgastada contra la corrosión y la abrasión a la temperatura de operación de equipo de 50 °C.

- * Muñón después del granallado ,
- * Aplicación en progreso ,
- * Trabajo concluido. Equipo revestido con Belzona 1311 y Belzona 1812. ,

Muñón de molino de bolas dañado

Aplicación se llevó a cabo de acuerdo al folleto de Sistema Belzona Know-How SHM-13. La superficie fue preparada por granallado (Sinter Ball) para alcanzar los estándares de rugosidad y limpieza apropiados. Después de la preparación de la superficie, Belzona 1311 se aplicó sobre las zonas porosas para nivelar la superficie. Luego, Belzona 1812 se aplicó como un revestimiento final.

Belzona 1812 ofreció con éxito la protección a las superficies sometidas al ataque abrasivo.
