# BELZONA REPARA EL MUÑÓN DE MOLINO DE BOLA

ID: 4991

Industria: Minería y canteras

Ubicación del cliente: Mina, MA, Brasil

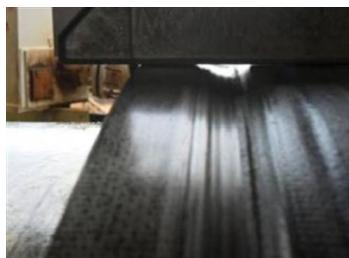
Desgaste en el muñón en el área que se encuentra entre el anillo de goma y el borde por causa de la abrasión del mineral. Además, había desgaste localizado en la zona de asiento del muñón. Diámetro del muñón: 1,200 mm. Temperatura de operación: ambiente

- \* Desgaste en el borde de sellado del muñón ,
- \* Aplicación de Belzona 1131 en el muñón ,
- \* Aplicación de Belzona 1311 en el borde del muñón ,
- \* El borde del muñón revestido con Belzona 1321 ,
