# Защита внутренней поверхности сепаратора с помощью Belzona

ID: 4993

Заявление: TCC-Tanks and Chemical  
Containment Areas

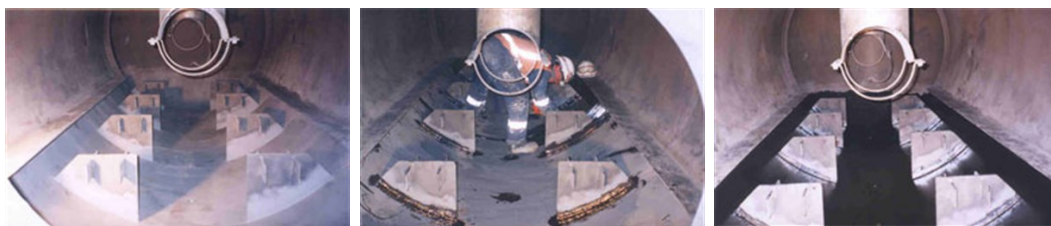
## Описание фотографий

Внутренняя коррозия нижней секции сепаратора.

\* 1. основание абразивоструйно очищенного сепаратора 2. Полосовая окраска сварных швов 3. Законченный ремонт ,

Применение производилось в соответствии с Системной Листовкой ТСС-5. После очистки и абразивоструйной обработки сосуд был покрыт Belzona 1591, особое внимание было уделено нанесению полосовой окраски вокруг фурнитуры и скоб.
