Ремонт рулевого механизма транспортного средства

ID: 4994

Восстановление и монтаж баллера пера руля

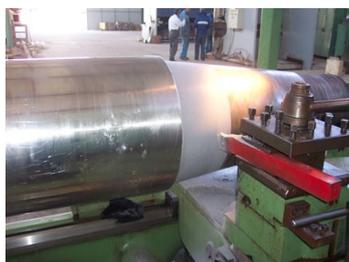
Ввиду сильного коррозионного износа разрушенными оказались баллер и место посадки.

* 1. Общий вид судна 2. Баллер руля обрабатывается до размера после ремонта 3. Belzona 1121 наносится на рулевой аппарат и гнездо 4. Монтаж баллера руля ,

Ремонт был выполнен в соответствии с Системными Листовками SOS-1 и MPT-1
