# Belzona обеспечивает защиту крыши ТЭС

ID: 4995

Заявление: RPA-Roof Problem Areas

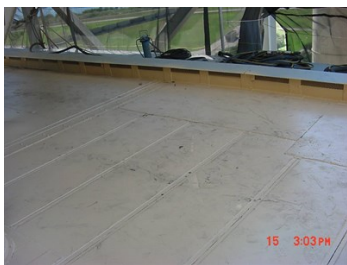
Из-за течи в крыше уголь намокал, что существенно ухудшало теплотворность топлива. Зона ремонта была сильно загрязнена угольной пылью.

\* 1. Крыша до ремонта (проблема со швами) 2. Обработанные зоны швов 3. Нанесен первый слой Belzona 3111 4. Законченный ремонт ,
