# Защита большого насоса охлаждения с помощью Belzona

ID: 4997

Заявление: *CEP-Centrifugal Pumps*

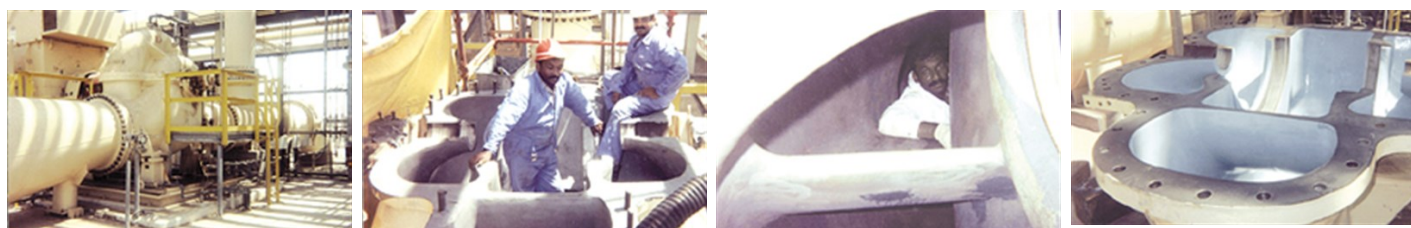
*Кавитация и разрушения, вызванные эрозией-коррозией, снизили производительность насоса на уровень, не отвечающий минимальным эксплуатационным параметрам. Завод имел ограниченное поступление энергии и искал пути решения проблемы.*

\* 1. Общий вид насоса 2. Оценка размеров насоса 3. Процесс восстановления геометрии 4. Законченный ремонт ,

Ремонт был выполнен в соответствии с Системными Листовками CEP-2, -3, -5, -10.

Belzona 1341 не только восстановил прежнюю производительность насоса, но и повлиял на снижение потребления энергии. Этот факт был более важен для завода, чем производительность.
