# Рефрижератор восстановлен и защищен с помощью Belzona

Заявление: HEX-Heat Exchangers

Холодильная установка системы кондиционирования пятизвездочного отеля

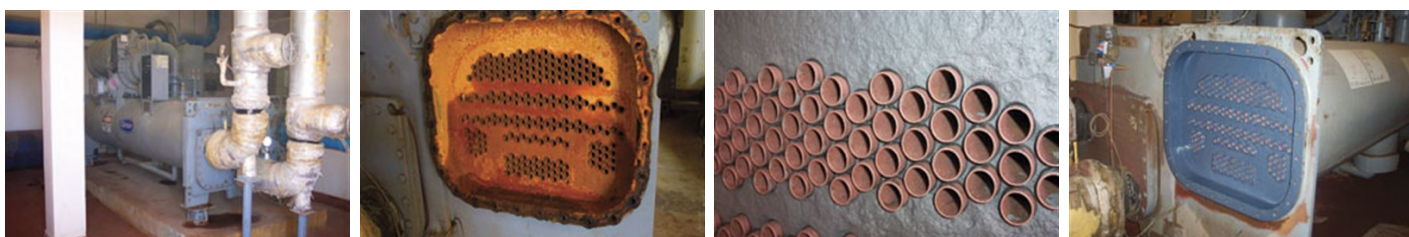
## Описание фотографий

Эффективность рефрижератора снижена до уровня, ниже рекомендуемого производителем.

\* 1. Общий вид холодильной установки 2. Корродированная трубная доска 3. Уровень эрозии хорошо виден после проведения абразивоструйной очистки 4. Завершенный ремонт ,

Ремонт был выполнен в соответствии с Системной Листовкой HEX-3

Восстановление геометрии трубной доски до размеров и последующая защита доски и торцевой крышки агрегата повлекли улучшение КПД.
