# Защита ловушки конденсата от эрозии-коррозии с Belzona

ID: 5000

Конденсатная ловушка для газоконденсатной установки

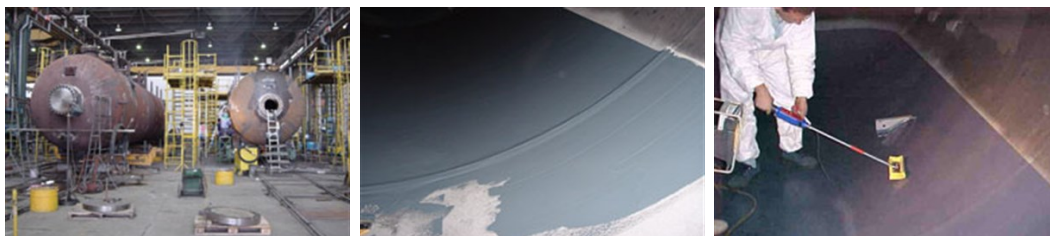
## Описание фотографий

Технологическая камера предназначена для работы при 90 гр.Ц. и давлении 70 бар в среде смеси углеводородов и воды. Защитное покрытие было нанесено на нижнюю треть камеры, там где скапливается вода, вызывая коррозию.

\* 1. Две конденсатные ловушки готовы к нанесению внутреннего защитного покрытия 2. В процессе нанесения Belzona 1391 на подготовленную поверхность 3. тест на сплошность Belzona 1391 ,

Покрытие нанесено в соответствии с Системной Листовкой ТСС-3

Покрытие Belzona 1391 отлично отработало в течение 2х лет, однако было заменено на специально разработанный для взаимодействия с кислотами продукт Belzona 1392 из-за внесенного изменения в производственный процесс. Заказчик стал использовать кислоту для интенсификации процесса добычи.
