Belzona решает проблему кислотной коррозии

Заявление: *TCC-Tanks and Chemical Containment Areas*

Местоположение: *Химический завод, Чешир,*
Клиента: *Англия*

Сливной бак на химическом заводе

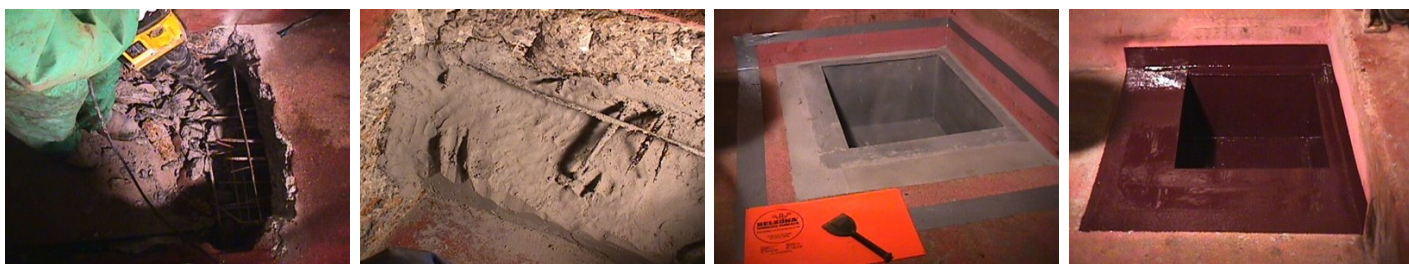
Описание фотографий

Сток соляной кислоты. Проблемой являлось попадание кислоты в сливной бак и разъедание его бетонного основания.

* 1. Обнаружение проблемы 2. Заполнение отверстия материалом 3. Восстановление сливного бака 4. Сливной бак покрыт защитным слоем Belzona. Законченный ремонт ,

После вскрытия сливного бака было обнаружено наличие сквозных дефектов вследствие раъедания, вызванного контактом с соляной кислотой. Проблема была решена в течение нескольких часов, в течение суток система достигла полного отверждения для контакта с кислотой. До сих пор сооружение выглядит как после свежего ремонта с помощью Belzona.

Ремонт выполнен в соответствии с Системной Листовкой ТСС-15
