# Belzona решает проблему кислотной коррозии

Заявление: TCC-Tanks and Chemical  
Containment Areas

Местоположение Химческий завод, Чешир,  
клиента: Англия  
Дата подачи Май 2004  
документов:

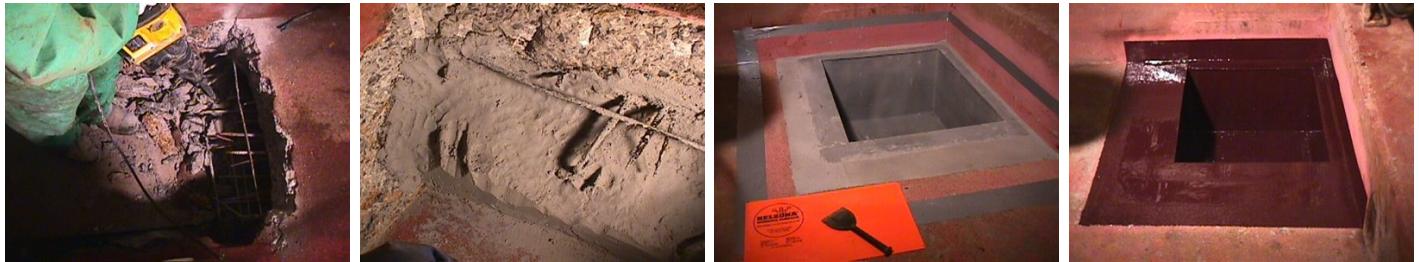
## Описание фотографий

Сток соляной кислоты. Проблемой являлось попадание кислоты в сливной бак и разъедание его бетонного основания.

\* 1. Обнаружение проблемы 2. Заполнение отверстия материалом 3. Восстановление сливного бака 4. Сливной бак покрыт защитным слоем Belzona. Законченный ремонт ,

После вскрытия сливного бака было обнаружено наличие сквозных дефектов вследствие разъедания, вызванного контактом с соляной кислотой. Проблема была решена в течение нескольких часов, в течение суток система достигла полного отверждения для контакта с кислотой. До сих пор сооружение выглядит как после свежего ремонта с помощью Belzona.

Ремонт выполнен в соответствии с Системной Листовкой ТСС-15
