Защита и восстановление насадок Корта

ID: 5006

Эродированные насадки Корта

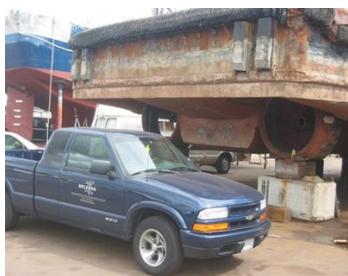
- * 1. Вид буксира в сухом доке 2. Вид абразивоструйно очищенной насадки 3. Нанесение первого слоя Belzona 1341 4. Завершенный ремонт и защита ,

Ремонт выполнен в соответствии с Системными Листовками SOS-1&2

Владелец всерьез задумывался о монтаже стальных колец в насадки. Ремонт с Belzona был более экономичной и легкой в исполнении альтернативой.
