Защита и восстановление насадок Корта

ID: 5006

Эродированные насадки Корта

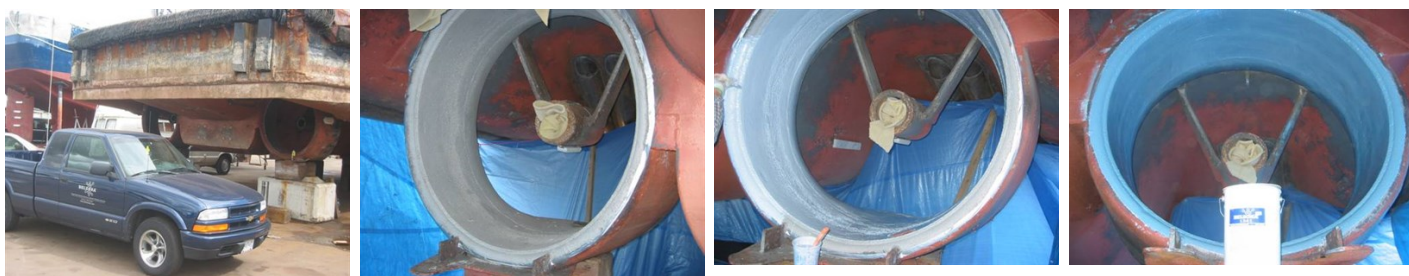
Описание фотографий

* 1. Вид буксира в сухом доке 2. Вид абразивоструйно очищенной насадки 3. Нанесение первого слоя Belzona 1341 4. Завершенный ремонт и защита ,

Ремонт выполнен в соответствии с Системными Листовками SOS-1&2

Владелец всерьез задумывался о монтаже стальных колец в насадки. Ремонт с Belzona был более экономичной и легкой в исполнении альтернативой.
