Ремонт конвейерной ленты

Сквозной дефект ленты и остановка подачи угля

Ремонт ленты конвейера подачи угля

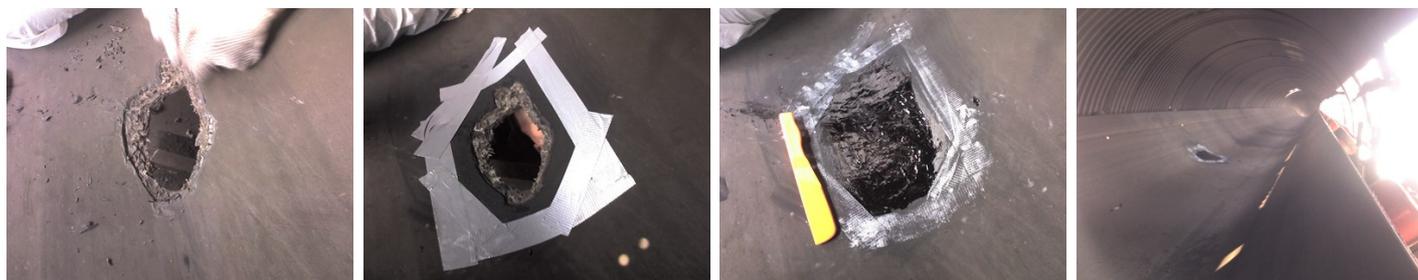
Описание фотографий

* 1. Сквозной дефект ленты 2. Подготовка участка закончена 3&4. Завершенный ремонт ,

Ремонт выполнен в соответствии с Системной Листовкой SHM-1

Обычно подрядчик, который производил ремонт лент этого ТЭС, очень медленно реагировал на аварии у заказчика, что вело к длительным простоям и удорожанию ремонтов. Благодаря Belzona лента была отремонтирована за часы, а ТЭС теперь использует эластомеры Belzona для всех ремонтов подобного рода.
