# Компенсационный шов конденсатора герметизирован с Belzona

ID: 5009

Заявление: *HEX-Heat Exchangers*

Компенсационный шов конденсатора

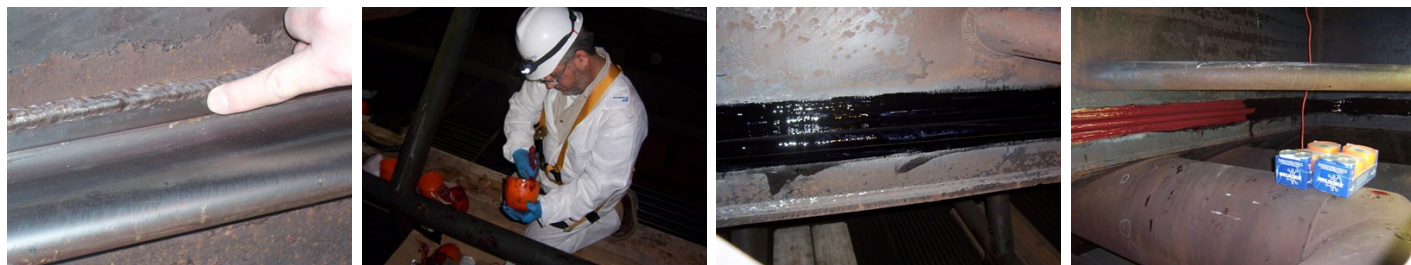
## Описание фотографий

Эффективность аппарата была низкой вследствие постоянных протечек компенсационного шва

\* 1. Протекающий компенсационный шов 2. Смешивание эластомера 3. Нанесен первый слой 4. Нанесены второй и третий слои ,

Ремонт выполнен в соответствии с Системной Листовкой HEX-5. Поверхность подготовлена с помощью вакуумного пескоструйного аппарата. После этого эластомер нанесен в 3 слоя приблизительно на 3 см от шва по каждой стороне

Материалы Belzona выбраны для этого ремонта вследствие отличных рекомендаций на этом предприятии. После ремонта КПД конденсатора значительно возрос
