Компенсационный шов конденсатора герметизирован с Belzona

ID: 5009

Заявление: *HEX-Heat Exchangers*

Компенсационный шов конденсатора

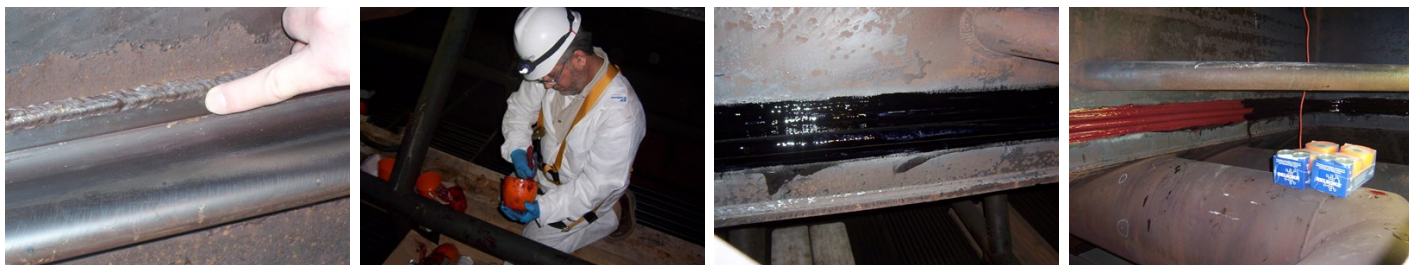
Описание фотографий

Эффективность аппарата была низкой вследствие постоянных протечек компенсационного шва

* 1. Протекающий компенсационный шов 2. Смешивание эластомера 3. Нанесен первый слой 4. Нанесены второй и третий слои ,

Ремонт выполнен в соответствии с Системной Листовкой HEX-5. Поверхность подготовлена с помощью вакуумного пескоструйного аппарата. После этого эластомер нанесен в 3 слоя приблизительно на 3 см от шва по каждой стороне

Материалы Belzona выбраны для этого ремонта вследствие отличных рекомендаций на этом предприятии. После ремонта КПД конденсатора значительно возрос
