Восстановлен безнадёжный двигатель Caterpillar 631

Заявление: ENC-Engines and Casings

Продукты: * Belzona 1311 Ceramic R-Metal ,

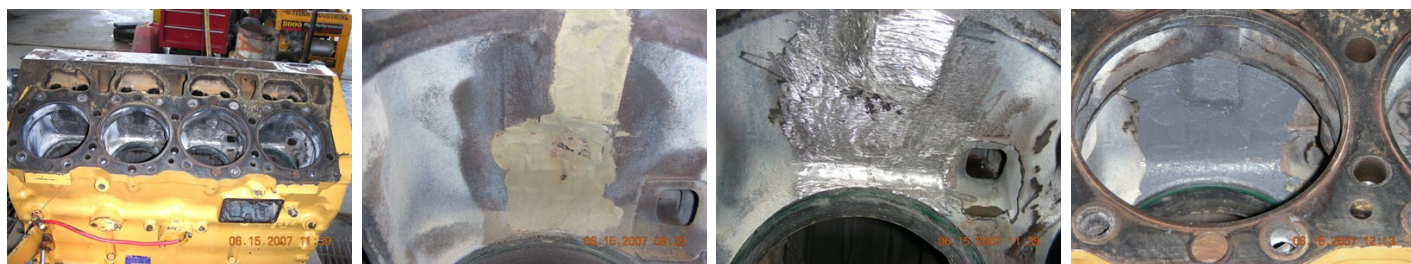
Описание фотографий

Первоначальный ремонт с использованием конкурирующего продукта не увенчался успехом. Заказчик произвел ремонт собственными силами у себя на базе

* 1. Блок двигателя caterpillar 631 2. Ремонт другим материалом потерпел неудачу 3. Подготовленная поверхность на одном из цилиндров, имеющих течи 4. Завершённый ремонт в первом цилиндре ,

Тест масла показал присутствие в нем смазочно-охлаждающей эмульсии, что точно доказывало наличие эрозии в стене блока цилиндров

Ремонт выполнен в соответствии с Системной Листовкой ENC-6

Подобные ремонты двигателей, подвергнувшихся кавитации, которые были официально одобрены Caterpillar, были многократно выполнены на этом типе двигателей и силовых агрегатах Komatsu. Официальный дилер Cat отказался производить ремонт, заявив, что провал первого ремонта эпоксидом доказывает его нежизнеспособность, и настаивал на приобретении нового блока. Отремонтированный двигатель эксплуатируется без нареканий до сих пор
