# Сквозной дефект большого размера на резервуаре отремонтирован с помощью Belzona

Заявление: TCC-Tanks and Chemical  
Containment Areas

Местоположение ТЭЦ

Большой резервуар речной воды для подпитки котельной

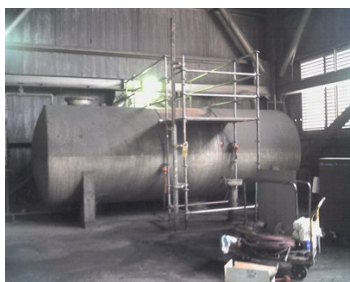
\* 1. Общий вид резервуара 2. Процесс подготовки поверхности 3. Заплатка устанавливается по месту и приклеивается 4. Завершенный ремонт ,

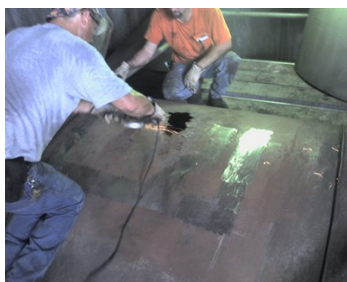
В течение эксплуатации резервуара развилась коррозия, приведшая к появлению сквозного дефекта в верхней части бака

Ремонт выполнен в соответствии с Системной Листовкой ТСС-1. На ремонтируемом участке была подготовлена и смонтирована заплатка.
