# Отстойник защищен с Belzona

ID: 5014

Местоположение Водоочистительный завод в  
клиента: Великобритании

Желоб барабанного отстойника

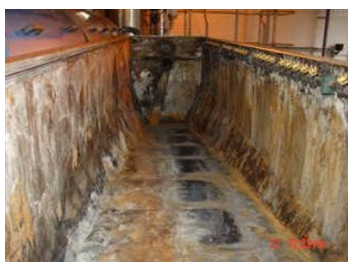
Развитие коррозии вследствие контакта с сульфатами и хлоридами, присутствующими в сточных водах

\* 1. Состояние барабана до ремонта 2. Абразивоструйно очищенный барабан, готовый к восстановлению с Belzona 1111 3. Первый слой 5811 4. Завершенный ремонт ,
