BELZONA ПРЕДЛАГАЕТ АЛЬТЕРНАТИВНОЕ РЕШЕНИЕ БАЗАЛЬТОВОМУ ВНУТРЕННЕМУ ПОКРЫТИЮ

ID: 5015

Колено трубы газоочистительной установки на сталелитейном заводе.

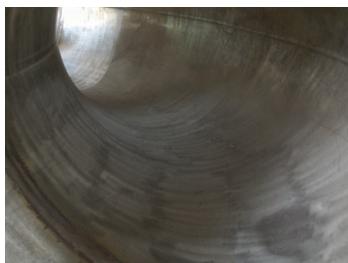
* 1. Подготовка поверхности колена трубы из нержавеющей стали с помощью зачистной машины MBX Bristle Blaster 2. Приклеивание пластин Belzona 9811 3. Завершенное применение после затирки с помощью Belzona 1813 ,

Применение было выполнено в соответствии с Системной листовкой Hoy-Hay SHM-7. Алюминиевооксидные плиты Belzona 9811 были приклейены на подготовленную с помощью зачистной машины MBX Bristle Blaster поверхность, с помощью Belzona 1161. Затем была сделана затирка с помощью Belzona 1813 .
