Belzona защищает сферические резервуары сжиженного газа

ID: 5017

Сферические резервуары для хранения сжиженного нефтяного газа под давлением

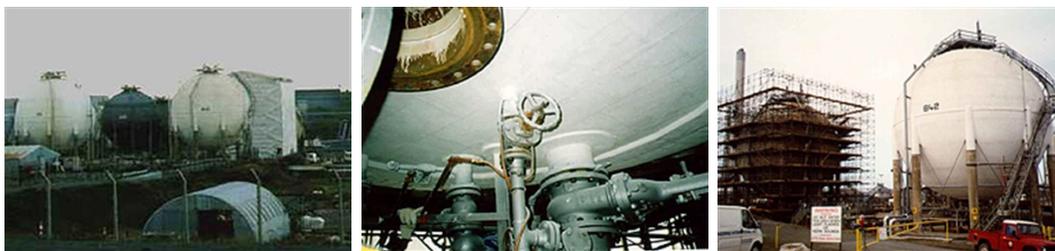
Описание фотографий

Проникновение воды через систему изоляции способствовало возникновению сильной коррозии под обшивкой. Резервуарный парк находится под воздействием морской среды, а также дренажная система на сферических резервуарах регулярно тестируется, так как водонепроницаемость является обязательным условием

* 1. Работа проводится в соответствии с экологическими требованиями 2. Завершенная герметизация трубопровода 3. Завершенный ремонт сферической ёмкости ,

Изоляция была переустановлена с использованием водонепроницаемого стекловолокна, а также защитное покрытие Belzona 3211 было нанесено в соответствии с Системной Листовкой ТСС-4

Испытания похожими ремонтными материалами не увенчались успехом. Использование Belzona 3211 вместе со стекловолокном с закрытыми порами обеспечило максимальную защиту от проникновения воды. На сегодняшний день три сферические ёмкости были отремонтированы подобным образом на месте поломки
