# Belzona 9811 для защиты пропускного клапана на цементном заводе

Заявление: SHM-Solids Handling Machinery

Местоположение: Цементный завод, Вирджиния,

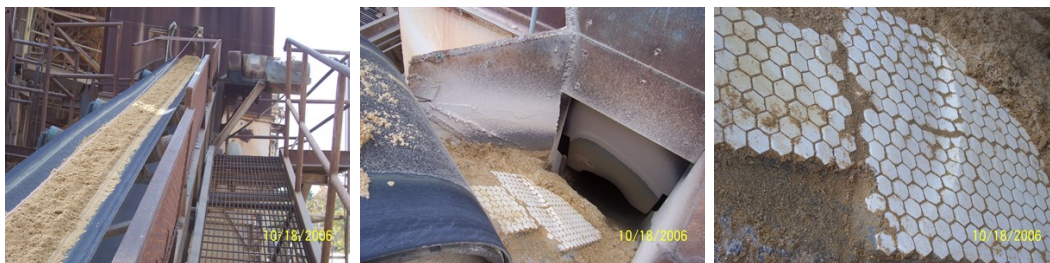
## Описание фотографий

Сильный износ пластин клапана, выполненных из износостойкой стали. Пластины выдерживали только 9 месяцев в эксплуатации, и заказчик был заинтересован в продлении срока службы

\* 1. Смесь цемента на конвейерной ленте 2. Отремонтированный клапан 3. Отремонтированный клапан в приближенном виде ,

Применение выполнено в соответствии с адаптированной Системной Листовкой SHM-7. Пластины толщиной 1.2 см

Заказчик заинтересован продлить срок службы до 18 месяцев и уйти от решения, которого хватало только на 9 месяцев с использованием износостойкой стали. Первым решением предложенным Belzona было покрытие Belzona 1811 (Ceramic Carbide), которое выдержало в эксплуатации также 9 месяцев. Финальным решением Belzona стала система 9811 с затиркой Belzona 1311. Система с осени 2006 года до сих пор находится в эксплуатации
