# Belzona восстанавливает крышку пластинчатого теплообменника

ID: 5027

Пластинчатый теплообменник

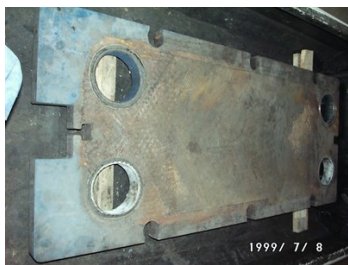
Вследствие воздействия электрохимической и щелевой коррозии торцевой крышки теплообменника, в результате чего произошла утечка вокруг титановых пластин, что привело к потере эффективности работы теплообменника

- \* 1. Коррозия крышки ,
- \* 2. Крепеж/Установка ,
- \* 3. Проведение осмотра после осуществления ремонта ,
- \* 4. Идеально гладкая отделка ,

Применение было выполнено в соответствии с Системной Листовкой GSS-9 - пластина была покрыта Belzona 9411, а затем нанесен толстый слой Belzona 1341 на торцевую крышку. Эта процедура обеспечила безупречную отделку поверхности и отличную герметичность
