BELZONA 3211 (LAGSEAL) В СЛОЖНЫХ УСЛОВИЯХ – 2-ОЙ РАЗ

ID: 5029

Покрытие на изолированном резервуаре хранения каустической соды

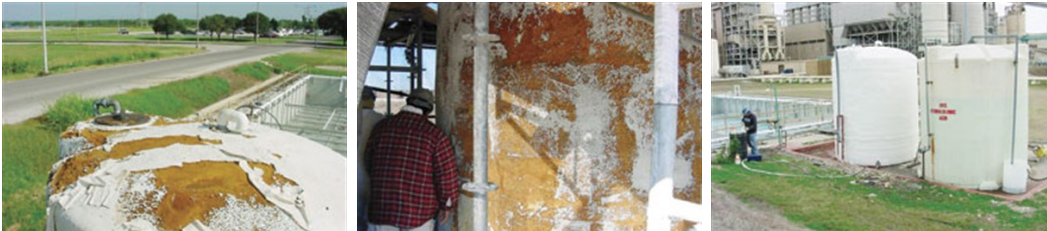
Описание фотографий

Защитное покрытие Belzona 3211, которое эффективно прослужило в течение восьми лет, было необходимо заменить. Мембранное покрытие Belzona доказало свою эффективность в течение 8-ми лет, поэтому клиент снова выбрал Belzona

* 1. Вид с кислотосборника 2. Подготовка поверхности 3. Нанесенное покрытие Belzona 3211 ,

В сложных условиях эксплуатации защитное покрытие Belzona 3211 эффективно продержалось в течение восьми лет. Пары из соседнего сборника для кислот конденсировались на резервуаре, тем самым вызывая быструю деградацию предыдущих покрытий

После того, как старое покрытие было удалено, ремонт был выполнен в соответствии с Системной листовкой Ноу-Хау ТСС-4
