BELZONA 3211 (LAGSEAL) В СЛОЖНЫХ УСЛОВИЯХ – 2-ОЙ РАЗ

Заявление: TCC-Tanks and Chemical
Containment Areas

Субстрат: Пенная изоляция на пластиковом резервуаре

Местоположение Электростанция, Техас, США
клиента:
дата подачи 2004 г.
документов:

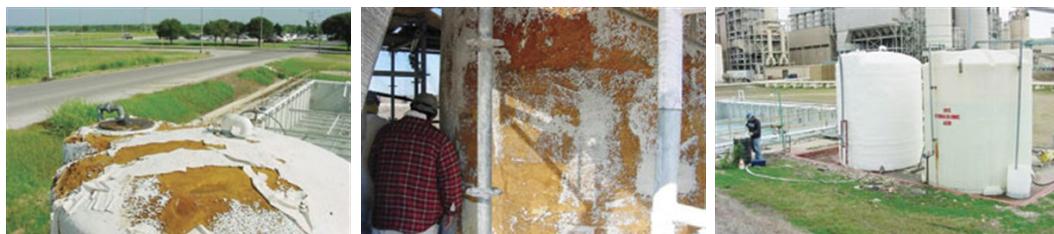
Описание фотографий

* 1. Вид с кислотосборника 2. Подготовка поверхности 3. Нанесенное покрытие Belzona 3211

Покрытие на изолированном резервуаре хранения каустической соды

В сложных условиях эксплуатации защитное покрытие Belzona 3211 эффективно продержалось в течение восьми лет. Пары из соседнего сборника для кислот конденсировались на резервуаре, тем самым вызывая быструю деградацию предыдущих покрытий

После того, как старое покрытие было удалено, ремонт был выполнен в соответствии с Системной листовкой Ноу-Хау TCC-4
