Belzona защищает сферические резервуары хранения СПГ

ID: 5036

Заявление: TCC-Tanks and Chemical Containment Areas

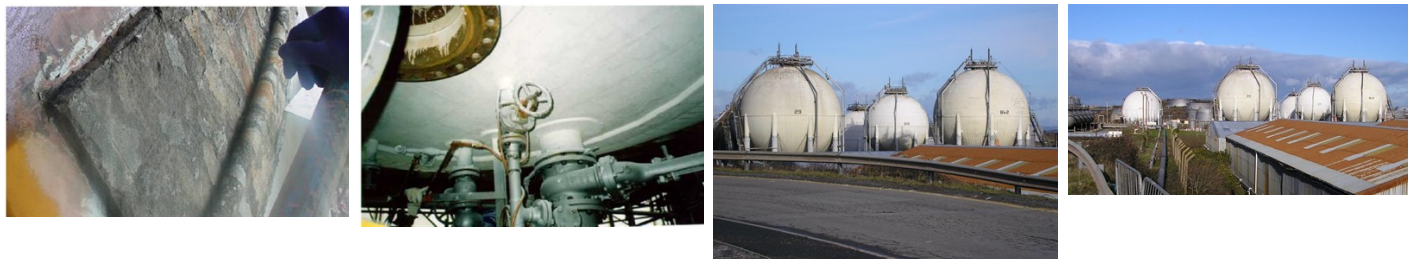
Описание фотографий

Проникновение воды через изоляцию привело к сильной коррозии под изоляцией

* 1. Монтаж блоков пеностекла 2. Вид незавершенной (южной) части 3. Правая дальняя сфера была покрыта 11 лет назад и до сих пор в хорошем состоянии 4. На сегодняшний день защитное покрытие Belzona 3211 было нанесено на пять ёмкостей ,

Несмотря на то, что были испробованы разные материалы для ремонта, Belzona 3211 была наиболее оптимальным выбором. На первую ёмкость было нанесено покрытие 11 лет назад и до сих пор она не требует реновации. На тот день защитное покрытие было нанесено на пять ёмкостей, на остальные же ёмкости планировалось нанести покрытие в 2009 г
