# Belzona Восстанавливает Зону Химической Локализации Щёлочи

Местоположение *Электростанция, Алабама,*  
клиента: *США*

Заявление: *TCC-Tanks and Chemical*  
*Containment Areas*

Зона химической локализации щёлочи на станции водоподготовки

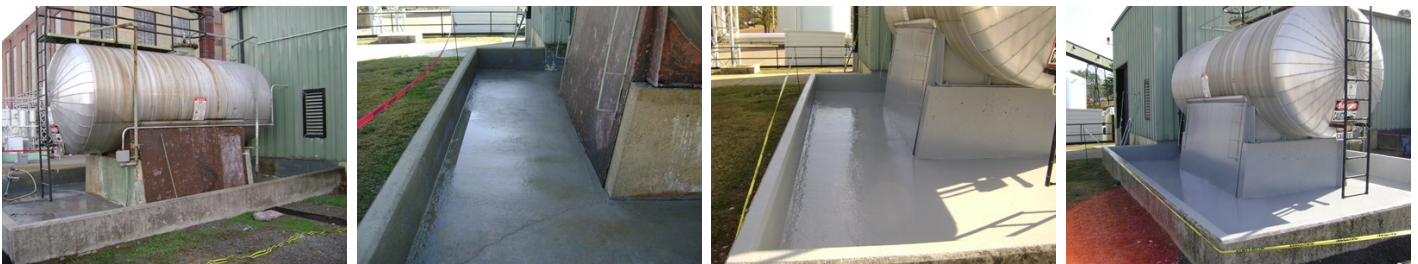
Предыдущее защитное покрытие в зоне химической локализации вышло из строя, поэтому возникла необходимость в новом непроницаемом покрытии

\* 1. □ Зона химической локализации перед удалением старого покрытия 2. □ Зона химической локализации после удаления старого покрытия 3. □ & 4. Завершённый ремонт ,

Применение было выполнено в соответствии с Системной Листовкой Ноу-Хау ТСС-15. Старое покрытие было удалено с помощью водоструйной очистки высокого давления. Belzona 5811 был нанесен в зоне химической локализации и опоры емкости
