# Belzona восстанавливает и защищает обвалование серной кислоты

Местоположение: *Завод по переработке серной кислоты*  
клиента: *кислоты, Вайоминг, США*

Заявление: *TCC-Tanks and Chemical Containment Areas*

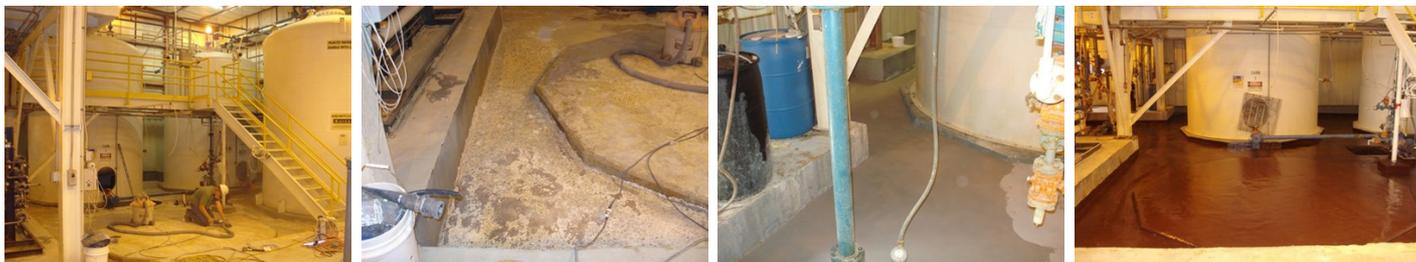
*Используемый ранее ремонтный материал не принес существенных результатов. Требовалось обширное восстановление бетонной поверхности зоны локализации для отвода кислоты в центральный сбросной колодец. После чего на всю поверхность было нанесено защитное покрытие*

\* 1. □Общий вид зоны кислотной локализации 2. □Поврежденная бетонная поверхность 3. □Восстановленная поверхность 4. □Завершенный ремонт после нанесения покрытия Belzona 4311 ,

Применение было выполнено в соответствии с Belzona Системными Листовками Ноу-Хау ТСС-9 & 15. Бетонная поверхность была восстановлена, также были восстановлены отводы в центральный колодец. Вся поверхность была защищена с помощью Belzona 4311
