Belzona Ремонтирует и Защищает Установку Обессоливания Нефти

ID: 5041

Установка Обессоливания Нефти

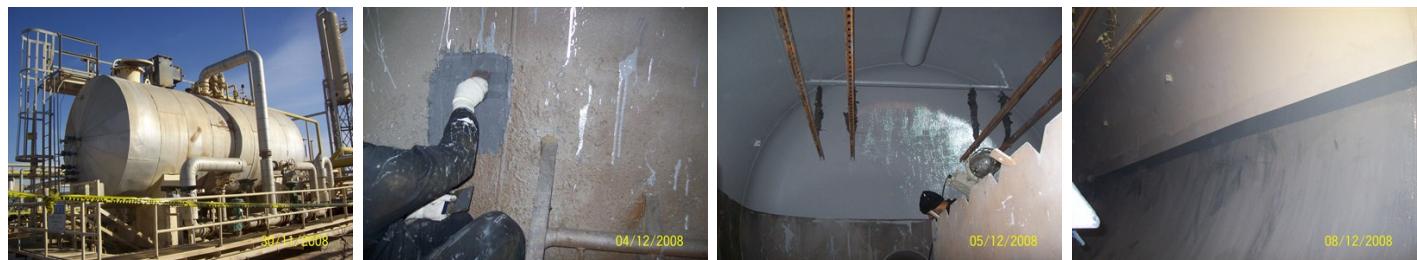
Описание фотографий

Необходимо было восстановить несколько областей в нижней части ёмкости, изъеденных коррозией. Необходимо было также защитить нижнюю часть емкости, наиболее подверженную воздействию солей в высоких концентрациях

* 1. Общий вид установки обессоливания нефти 2. Восстановление нескольких областей в нижней части ёмкости, изъеденных коррозией 3. Завершение нанесения защитного покрытия на верхнюю часть ёмкости 4. Ремонт завершен ,

Применение было выполнено в соответствии с Belzona Системной Листовой Ноу-Хау ТСС-5. После того, как изъеденные коррозией области были заполнены материалом Belzona 1311, верхняя часть ёмкости была обработана Belzona 5891, после на нижнюю часть ёмкости был нанесен Belzona 1391
