# BELZONA ВОССТАНАВЛИВАЕТ НАСОС ВОДЯНОГО ОХЛАЖДЕНИЯ

ID: 5043

Заявление: *CEP-Centrifugal Pumps*

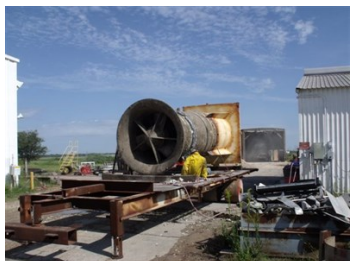
\* 1. Циркуляционный насос водяного охлаждения 2. Поврежденный всасывающий патрубок 3. Рабочее колесо после нанесения покрытия Belzona 1341 вместе с восстановленным и покрытым всасывающим патрубком 4. Нагнетательный патрубок насоса после нанесения покрытия Belzona 1341 ,

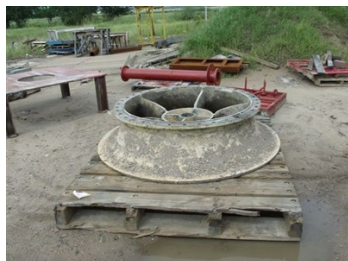
*Вследствие многолетнего воздействия коррозии, эффективность работы насоса ухудшилась*

Ремонт был выполнен в соответствии с Системными листовками Ноу-Хау CEP-1 и -3. Все поверхности, подверженные коррозии, были восстановлены с помощью Belzona 1111. После восстановления поверхности, покрытие Belzona 1341 было нанесено двумя слоями
