# Belzona восстанавливает трубные решетки теплообменника

ID: 5044

Заявление: *HEX-Heat Exchangers*

Трубные пластины теплообменника на химическом заводе

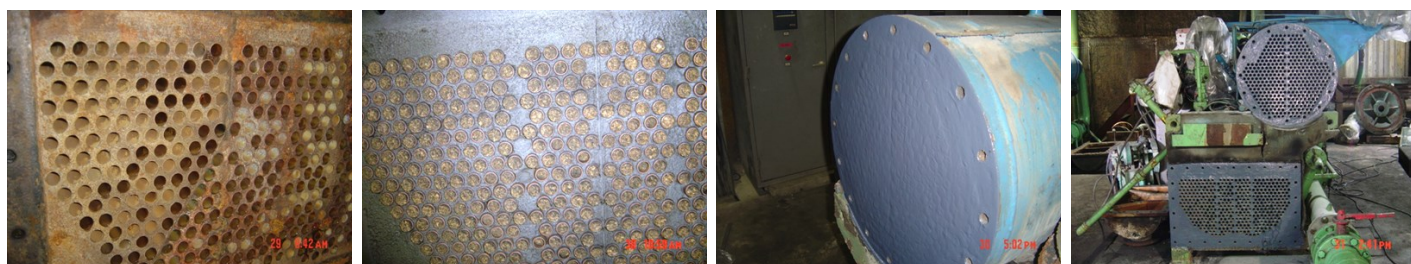
## Описание фотографий

Требуется защита трубных решеток от коррозии и эрозии для предотвращения дальнейшей потери металла, что может привести к течи, потере эффективности и загрязнению

\* 1. □ Пораженная ржавчиной трубная решетка 2. □ Решетка после абразивоструйной очистки 3. □ Первый слой покрытия Belzona 1321 4. □ Завершенный ремонт, пробки были удалены из решетки. ,

Применение было выполнено в соответствии с Belzona Системной Листовкой HEX-1 & -3

Оборудование было возвращено в эксплуатацию в течение 3х дней, что позволило предотвратить затраты в размере \$30,000.
