# Belzona восстанавливает трубные решетки теплообменника

Заявление: *HEX-Heat Exchangers*

Трубные пластины теплообменника на химическом заводе

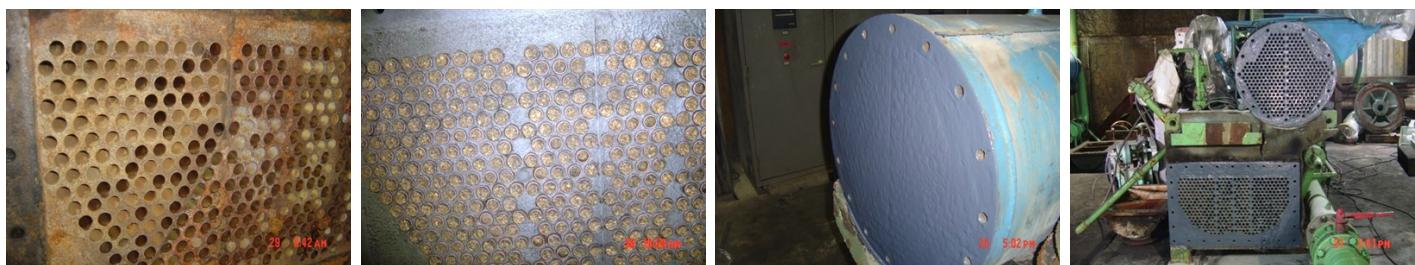
## Описание фотографий

Требуется защита трубных решеток от коррозии и эрозии для предотвращения дальнейшей потери металла, что может привести к течи, потере эффективности и загрязнению

\* 1. Пораженная ржавчиной трубная решетка 2. Решетка после абразивоструйной очистки 3. Первый слой покрытия Belzona 1321 4. Завершенный ремонт, пробки были удалены из решетки. ,

Применение было выполнено в соответствии с Belzona Системной Листовкой HEX-1 & -3

Оборудование было возвращено в эксплуатацию в течение 3х дней, что позволило предотвратить затраты в размере \$30,000.
