# Belzona Защищает Установку Аминовой Очистки

ID: 5045

Заявление: *TCC-Tanks and Chemical  
 Containment Areas*

Установка аминовой очистки (Дигликольамин), работающая при температуре 115°C

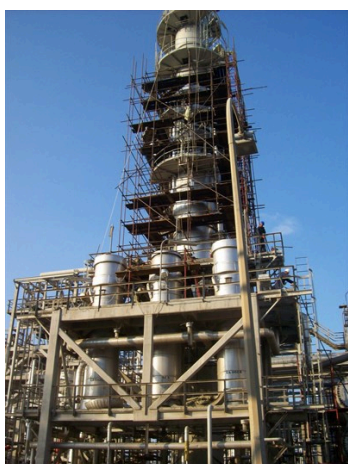
Коррозия привела к утоньшению стенок, что привело к вынужденной остановке производства

\* 1. Общий вид колонны 2. Нанесение Belzona 1511 на предварительно пескоструйно обработанную поверхность 3. Завершенный ремонт после инспекции на точечные дефекты 4. Инспекция оборудования после трех лет в эксплуатации ,

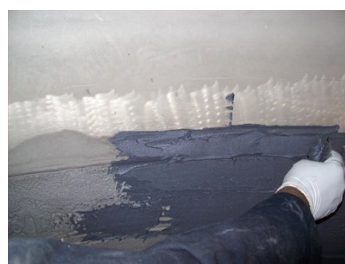
остановку оборудования. Осмотр после трех лет использования показал, что защитное покрытие находилось в отличном состоянии
