Belzona Защищает Установку Аминовой Очистки

ID: 5045

Заявление: TCC-Tanks and Chemical
 Containment Areas

Местоположение: Нефтехимическая компания,
 клиента: Египет

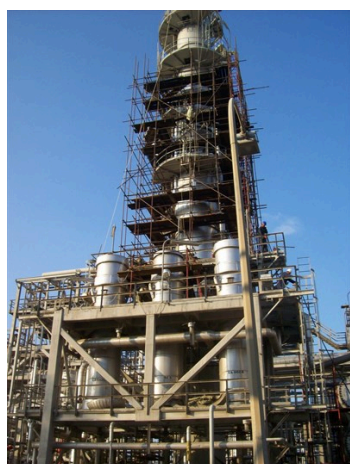
Коррозия привела к утоньшению стенок, что привело к вынужденной остановке производства

- * 1. Общий вид колонны 2. Нанесение Belzona 1511 на предварительно пескоструйно обработанную поверхность 3. Завершенный ремонт после инспекции на точечные дефекты 4. Инспекция оборудования после трех лет в эксплуатации ,
