Belzona Защищает Установку Аминовой Очистки

ID: 5045

Установка аминовой очистки (Дигликольамин), работающая при температуре 115°C

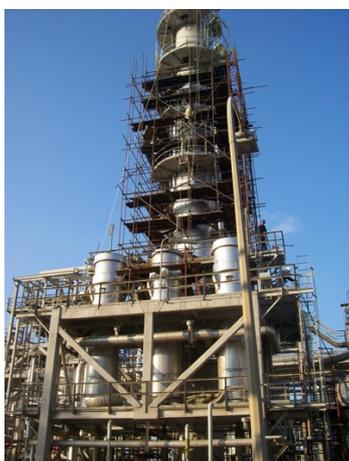
Описание фотографий

Коррозия привела к утоньшению стенок, что привело к вынужденной остановке производства

* 1. Общий вид колонны 2. Нанесение Belzona 1511 на предварительно пескоструйно обработанную поверхность 3. Завершенный ремонт после инспекции на точечные дефекты 4. Инспекция оборудования после трех лет в эксплуатации ,

Применение было выполнено в соответствии с Системной Листовкой Ноу Хау ТСС-5

Belzona предложила продукт для защиты оборудования, работающего под воздействием химических процессов, проходящих при высоких температурах, от коррозии. Металлическая облицовка не могла быть выполнена по причине короткого промежутка времени, отведенного на

остановку оборудования. Осмотр после трех лет использования показал, что защитное покрытие находилось в отличном состоянии
