Холодное Приклеивание Пластин Belzona Восстанавливает Резервуар-Отстойник

ID: 5048

Местоположение клиента: *Оффшорная Добывающая Платформа, Мексиканский залив*

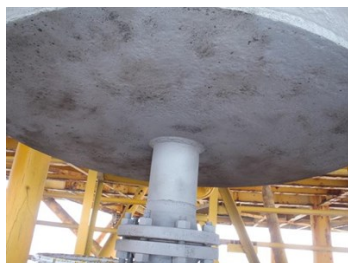
Воздействие окружающей среды и нефтегазовых процессов привело к сильной коррозии днища резервуара - отстойника. Результатом повреждения стали дефект утоньшения стены и сквозные дефекты

* 1. Поврежденное коррозией днище резервуара 2. Днище резервуара после пескоструйной обработки 3. Новое днище размещено по месту 4. Приклеивание завершено ,

Применение было выполнено в соответствии с Системной Листовкой Ноу-Хау GSS-10. Днище резервуара было восстановлено методом холодного приклеивания заранее изготовленных пластин с помощью Belzona 1121 (Super XL Metal)
