BELZONA ЗАЩИЩАЕТ ОПОРЫ ОСНОВАНИЯ ОФФШОРНОЙ ПЛАТФОРМЫ НА ВАТЕРЛИНИИ

ID: 5049

Промышленность: *Oil & Gas*

Местоположение: *Основной нефтегазовый клиента: производитель, Мексиканский залив*

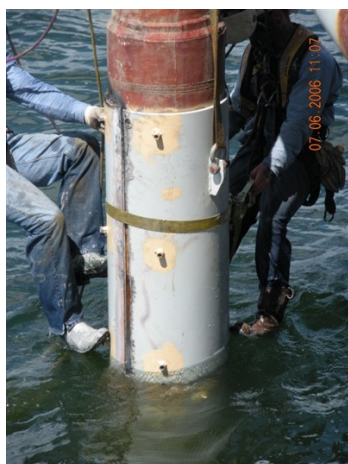
По причине воздействия коррозии и повреждений из-за ударной нагрузки, опоры основания платформы потеряли структурную целостность. Чтобы избежать дальнейшего разрушения, было решено произвести ремонт поврежденных поверхностей. Была произведена сварка полуоберток труба по верхней части и по краям. Нижняя часть не была приварена по причине наличия воды и волновой активности. Коррозийная активность усилилась между опорами основания и полуобертками

* 1. Типичные повреждения опор основания платформы 2. Установка полуоберток опоры 3. Применение Belzona 1161 с целью герметизации нижней части 4. Инъектирование Belzona 5831 для заполнения полости между опорой основания платформы и полуоберткой ,

Опоры основания оффшорной платформы были повреждены на ватерлинии в результате воздействия коррозии, а также служебных и экипажных лодок
