BELZONA ЗАЩИЩАЕТ ОПОРЫ ОСНОВАНИЯ ОФФШОРНОЙ ПЛАТФОРМЫ НА ВАТЕРЛИНИИ

ID: 5049

Местоположение Основной нефтегазовый
клиента: производитель, Мексиканский
залив

Заявление: SOS-Ships and Offshore
Structures

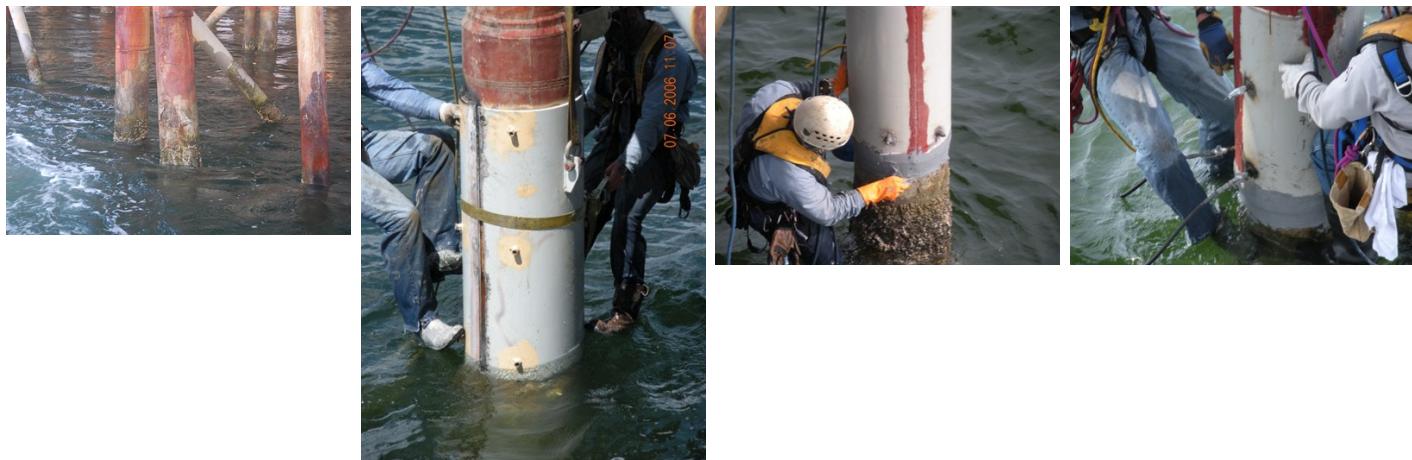
Описание фотографий

По причине воздействия коррозии и повреждений из-за ударной нагрузки, опоры основания платформы потеряли структурную целостность. Чтобы избежать дальнейшего разрушения, было решено произвести ремонт поврежденных поверхностей. Была произведена сварка полуоберточ трубя по верхней части и по краям. Нижняя часть не была приварена по причине наличия воды и волновой активности. Коррозийная активность усилилась между опорами основания и полуоберточками

* 1.□ Типичные повреждения опор основания платформы 2.□ Установка полуоберточ опоры
3.□ Применение Belzona 1161 с целью герметизации нижней части 4.□ Инжектирование Belzona
5831 для заполнения полости между опорой основания платформы и полуоберточкой ,

Опоры основания оффшорной платформы были повреждены на ватерлинии в результате воздействия коррозии, а также служебных и экипажных лодок

Ноу-Хэй SOS-8. Belzona 1161 был использован для герметизации нижней части разъёмной обертки, после чего Belzona 5831 был инжектирован для заполнения полости между опорами основания платформы и стальными обертками

Поверхностно-толерантные материалы Belzona позволили полностью уплотнить поверхность при помощи герметизирующего уплотнителя, что позволило устраниТЬ вероятность появления коррозии. Был произведен ремонт 32-ух опор основания платформы, и больше запланировано на следующие несколько лет
