# BELZONA ЗАЩИЩАЕТ ОПОРЫ ОСНОВАНИЯ ОФФШОРНОЙ ПЛАТФОРМЫ НА ВАТЕРЛИНИИ

ID: 5049

Местоположение: *Основной нефтегазовый клиента: производитель, Мексиканский залив*

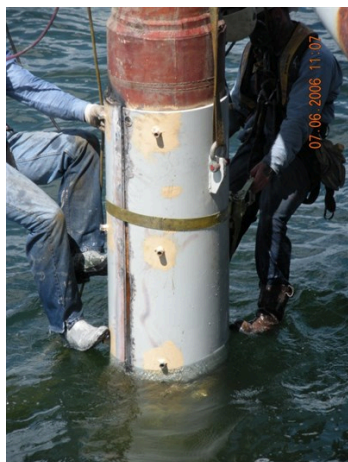
По причине воздействия коррозии и повреждений из-за ударной нагрузки, опоры основания платформы потеряли структурную целостность. Чтобы избежать дальнейшего разрушения, было решено произвести ремонт поврежденных поверхностей. Была произведена сварка полуоберток труба по верхней части и по краям. Нижняя часть не была приварена по причине наличия воды и волновой активности. Коррозийная активность усилилась между опорами основания и полуобертками

\* 1. Типичные повреждения опор основания платформы 2. Установка полуоберток опоры 3. Применение Belzona 1161 с целью герметизации нижней части 4. Инъектирование Belzona 5831 для заполнения полости между опорой основания платформы и полуоберткой ,

Опоры основания оффшорной платформы были повреждены на ватерлинии в результате воздействия коррозии, а также служебных и экипажных лодок
