# ПОДВЕРЖЕННЫЙ КОРРОЗИЕЙ ТРУБОПРОВОД ТЕПЕРЬ В ПРОШЛОМ С ПОМОЩЬЮ BELZONA 5851 (HA-BARRIER)

ID: 5051

Местоположение *Нефтеперерабатывающий завод*

клиента: *в Новой Зеландии*

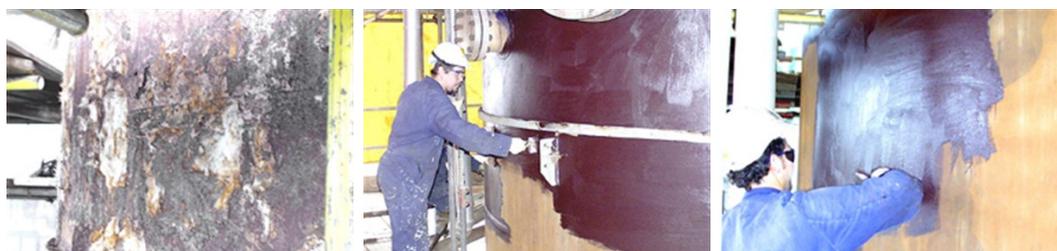
*Коррозия под изоляцией была причиной дорогостоящего простоя производства, необходимого для проведения ремонта*

\* 1. Коррозия поверхности перед нанесением материала. 2. & 3. Belzona 5851 (HA-Barrier) легко наносится на горячую поверхность кельмой, кистью или распылителем ,

Трубопровод и колонны, подверженные коррозии

Подготовка поверхности была проведена с помощью высоконапорной гидроструйной очистки. Belzona 5851 (HA-Barrier) наносился непосредственно на горячий трубопровод, который постоянно находился в эксплуатации
