# РЕМОНТ ГАЗОВОГО ТРУБОПРОВОДА С ПОМОЩЬЮ СИСТЕМЫ BELZONA SUPERWRAP

ID: 5053

18-дюймовый трубопровод транспортировки природного газа

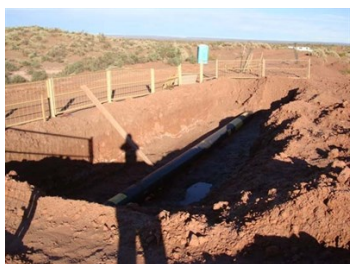
*Потеря толщины стенки газового трубопровода вследствие внутренней коррозии. Дефект тонкой стенки обнаружен на участке трубопровода размерами 5,32см x 6,09 см x 0,63 см*

\* 1. Вид газового трубопровода 2. Подготовка поверхности методом беспылевой сухой абразивоструйной очистки 3. Нанесение продукта на повреждённую часть трубопровода 4. Завершённый ремонт ,
