BELZONA ПРЕДЛАГАЕТ ХОЛОДНЫЙ РЕМОНТ ТРУБОРОВОДА

ID: 5054

Заявление: VPF-Valves, Pipes and
Fittings

Местоположение НПЗ, Франция

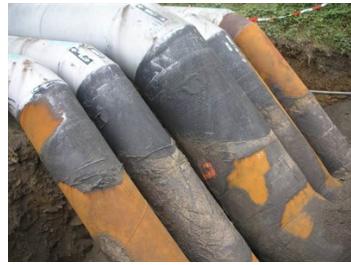
Предыдущее покрытие прослужило недолго, а также слишком сильная внешняя коррозия трубопровода

- * 1. Повреждение предыдущего покрытия
- 2. Ремонт с помощью Belzona 1121 и армирующей ленты
- 3. Дополнительная защита от коррозии обеспечена с использованием покрытия Belzona 5811
- 4. Завершенный ремонт ,

После подготовки поверхности методом водоструйной очистки ремонт был выполнен в соответствии с Системной Листовкой Ноу-Хау VPF-11a
